Fiskevandring forbi veikryssninger i små vassdrag i Sør-Trøndelag, Vannregion Trøndelag

Gjennomgang av eksisterende kartlegging, kvalitetssikring og fremskaffing av nye data for små vassdrag som krysser Statens Vegvesens prioriterte veistreknings i Sør-Trøndelag

Bergan, M.A. 2015. Fiskevandring forbi veikrysninger i små vassdrag i Sør-Trøndelag, Vannregion Trøndelag. Gjennomgang av eksisterende kartlegging, kvalitetssikring og fremskaffing av nye data for små vassdrag som krysser Statens Vegvesens prioriterte veistrekningslinjer i Sør-Trøndelag

NINA Rapport 1141. 93 s. + Vedlegg

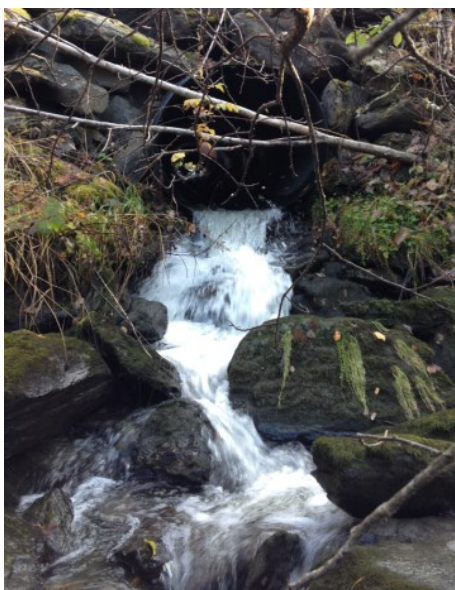
Fjølstadbekken er en del av Vikhammerelva. Bekken har vi dag en stasjonær ørretbestand (Bergan & Berger 2014); som er restbestanden av en tidligere sjøørretbestand. Fjølstadbekken krysser Fv 941 i en vandringsstoppende kulvert. Anonym beskriver et fall med 40 cm høydeforskjell og usikker vandringsmulighet for fisk. Bergan & Berger (2014) fastslår at kulverten ikke er fiskeførende. Utbedring av veikulverten må sees i sammenheng med utbedringen av de øvrige tre veikulverter i Vikhammerelva. Fargekode rød med prioriteringsnummer 1 fastsettes.

Figur 51. Kulvert under Fv 941 i Fjølstadbekken, en sidegrein av Vikhammerelva. Foto: Morten Bergan.

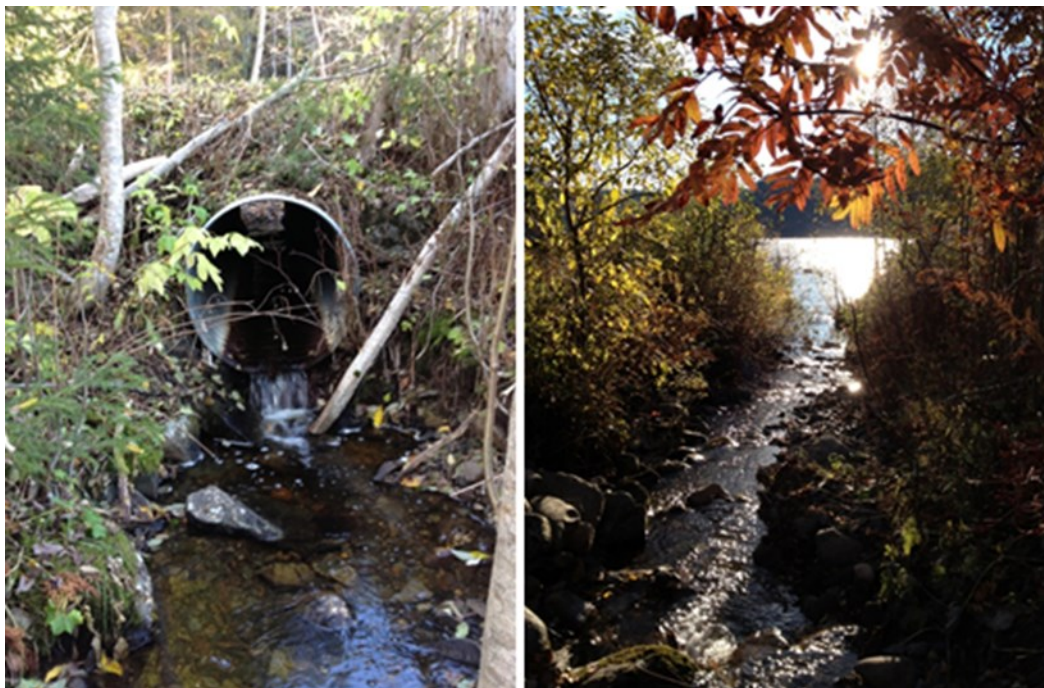
Stamphusbekken er en mindre tilsigsbekk til Selbusjøen i Klæbu kommune, og krysser FV 704 Brøttemsvegen om lag 200 meter før munning til Selbusjøen. Det ble påvist gode forekomst av ørret i Stamphusbekken nedstrøms Fv 926 i 2013 (Bergan & Berger 2014). Kulverten under Fv 704 er vandringshindrende for ørret, og kan potensielt være en vandringsbarriere, som følge av stor høydeforskjell på normale vannføringer, samt mangel på dypere

satskulp nedstrøms kulvertmunningen. Stamphusbekken stiger relativt raskt oppstrøms Fv 704. Bergan & Berger (2014) vurderer at det kun er mindre produktive areal for ørret oppstrøms Fv 704. Fargekode oransje med prioriteringsnummer 3 fastsettes for veikrysningen i Stamphusbekken.

Figur 53. Veikrysning under Fv 926 i Stamphusbekken (t.v.), og bekkens munning til Selbusjøen. Foto: H. M. Berger.

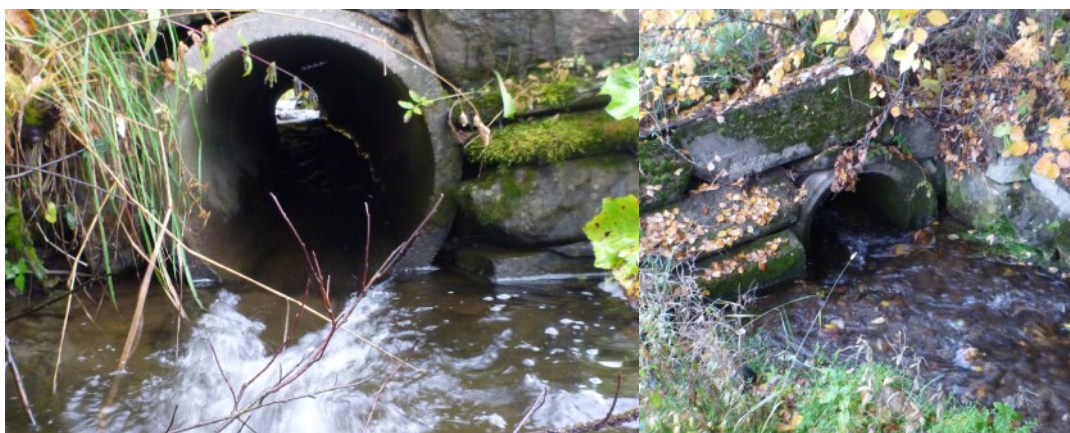
«Bekk ved Langlimoan» er navnløs, og passerer Fv 964 ved Langlimoan, Selbu kommune. Bekker er fiskeførende, og benyttes som gytebekk for vandrende ørret fra Selbusjøen. Tettheten av ørretunger var noe lav i 2013 (Bergan & Berger 2014). Kulverten under Fv 964, et betongrør, er ikke gunstig utformet for fiskevandring, med liten diameter, høy vannhastighet og lav vanndybde på normal til lav vannføring. På høyere vannføring kan ørret over 15 cm passer (Bergan & Berger 2014). Vi fastsetter oransje fargekode med prioriteringsnummer 2.

Figur 54. Krysning under Fv 964 i bekk ved Langlimoan. Foto: Morten Bergan.

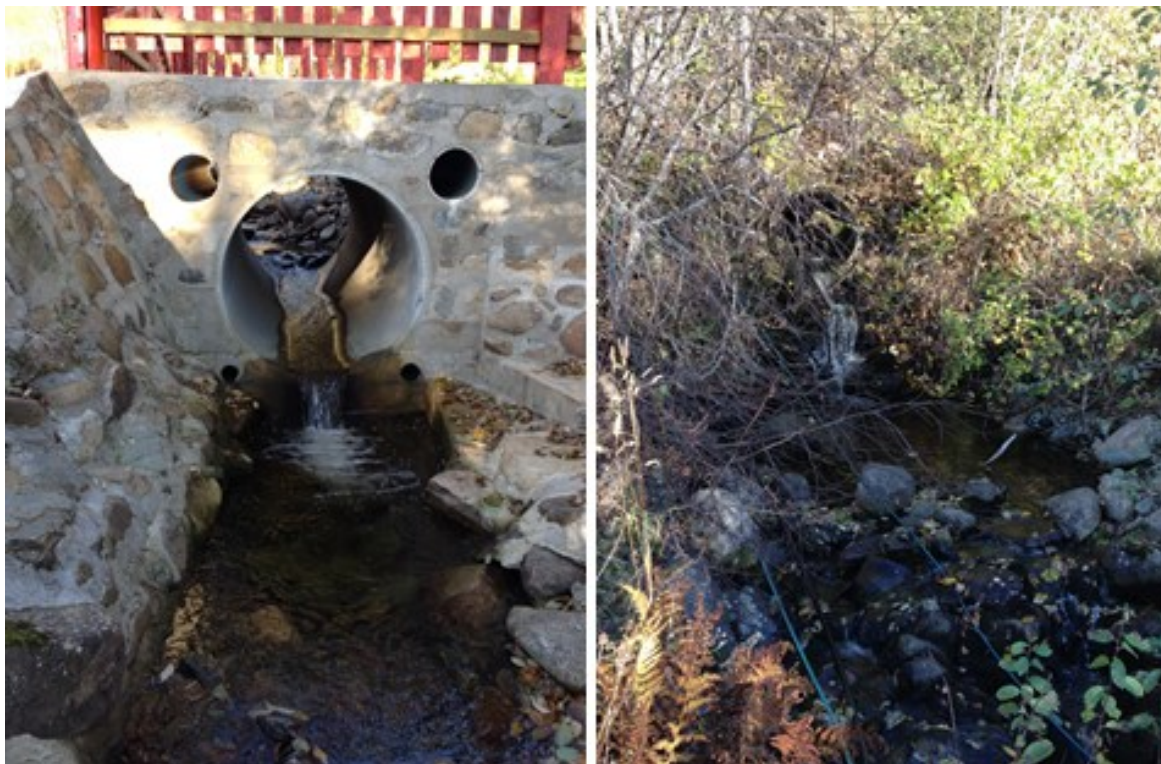
Kvernbekken munner til Selbusjøen i Klæbu kommune. Bekken er fiskeførende, men har lave ungfisktettheter (Bergan & Berger 2014). Kulverten som fører bekken under Fv 926 Bjørklivegen er ikke mulig å forsere for ørret, da den er anlagt høyt oppe i veiforbygningen, og har et fall på over 1 meter. Bergan & Berger (2014) påviste en vandringshindrende, ny-etablert kulvert under privat vei til hytte nedstrøms Fv 926. Her var et fall på ± 40 cm på normale vannføringer, og vanddybden i kulverten på par centimeter. Bergan & Berger (2014) anslår tapet av areal oppstrøms Fv 926 å ha lite omfang. Vi fastsetter fargekode rød med prioriteringsnummer 3.

Figur 55. Veikrysning under Fv 926 i Kvernbekken (t.h.), og kulvert under privat veikrysning (t.v.). Foto: Hans Mack Berger.

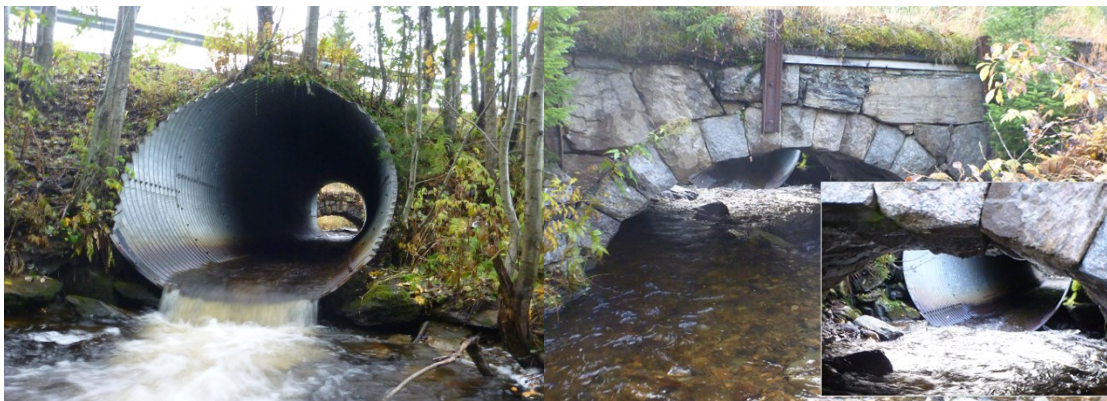
Røssbekken er en viktig gytebekk for stor, vandrende ørret fra Tømra og Selbusjøen (Bergan & Berger 2014). Fv 705 krysser Røssbekken i nedre del. Krysningen er utført med rund, rillet blikk-kulvert med stor diameter. Det er akseptabel vanddybde og vannhastighet i kulverten, men nedstrøms utløpet av kulverten et fall på om lag 30 cm ved normale vannføringer. Krysningen er vandringshindrende for mindre fiskestørrelser i perioder, men større gytefisk passerer kulverten med letthet på normale vannføringer eller høyere. Bergan & Berger (2014) påviste stor gyte-ørret ($\geq 1,5$ kg) oppstrøms kulverten i 2012. Også ørekyt passerer kulverten. Vi ser ingen behov for å utbedre kulverten mht fiskevandring. Videre vurderer vi det som gunstig å hindre ørekyt lett oppvandring forbi Fv 705 ved å opprettholde fallet i dag. Oppstrøms Fv 705 har opprøring skjedd i forbindelse med inngangen til kulverten, og kan potensielt medføre ytterligere hindringer på sikt, slik at en vandringsbarriere etter hvert oppstår. Oppstrøms kulverten står restene av en verneverdig bru, der hovedveien en gang gikk. Vi anbefaler at situasjonen holdes under oppsikt, men anbefaler ingen avbøtende tiltak per i dag. Gul fargekode fastsettes, med behov for å overvåke veikrysningen i forbindelse med forverrede oppgangsmuligheter på litt lenger sikt.

Figur 56. Veikrysning under Fv 705 i Røssbekken. Nedstrøms (t.v.) og oppstrøms (t.h.) Fv 705. Foto: Morten Bergan.

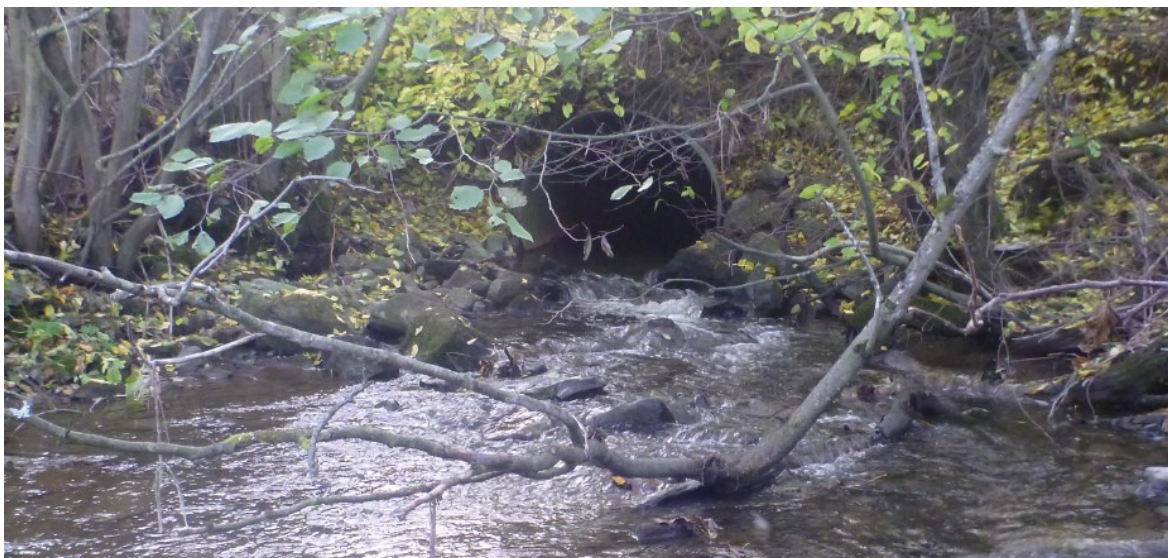
Grilstadbekken i Trondheim går i kulvert under EV 6, og denne veikrysningen utgjør en del av en lang bekkelukking som omfatter flere kommunale veier, boligområder og urbant landskap. Kun de nederste 70 meter er tilgjengelig for sjørret i dag, mot en tidligere ukjent, men opptil flere kilometer lang sjørretbekk (Bergan 2013). Fargekode rød fastsettes, men det vil være svært kostbart og trolig lite samfunnsøkonomisk formålstjenlig å hente tilbake tapte strekninger i Grilstadbekken. Prioriteringsnummer 3 fastsettes.

Figur 57. Grilstadbekken går i bakken gjennom en rekke kulvertløsninger fra den går i bakken ved Brundalen og åpen igjen (bildet) om lag 70 meter før munning i Trondheimsfjorden; en strekning på rundt 1,5 kilometer i luftlinje. Foto: Morten Bergan.

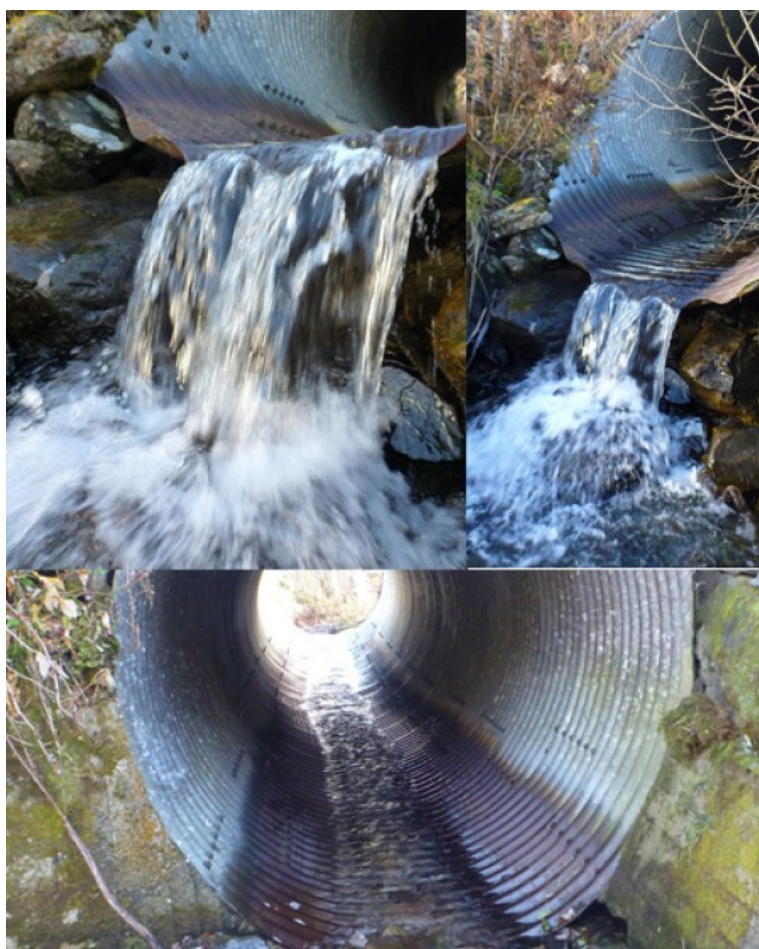
Myrhaugbekken er en sidebekk til Åsskjervas anadrome strekninger, som igjen er en sideelv til Orkla i Meldal kommune. Myrhaugbekken er laks og sjørrettførende opp til Fv 65 (Bergan 2013). Her stopper kulvert under Fv 65 oppgang, som følge av høyt høydeforskjell. Dette har ført til at om lag 60-80 meter av den opprinnelige strekningen på 300 meter er utilgjengelig for sjøvandrende laksefisk, det vil si et tapt produksjonsareal på om lag 25 %. Den tapte bekkestrekningen oppstrøms veien har et svært godt egnet habitat for gyting og oppvekst av laksefisk. Fargekode rød fastsettes, med prioriteringskode 2.

Figur 58. Veikrysning under Fv 65 i Myrhaugbekken. Foto: Morten Bergan.

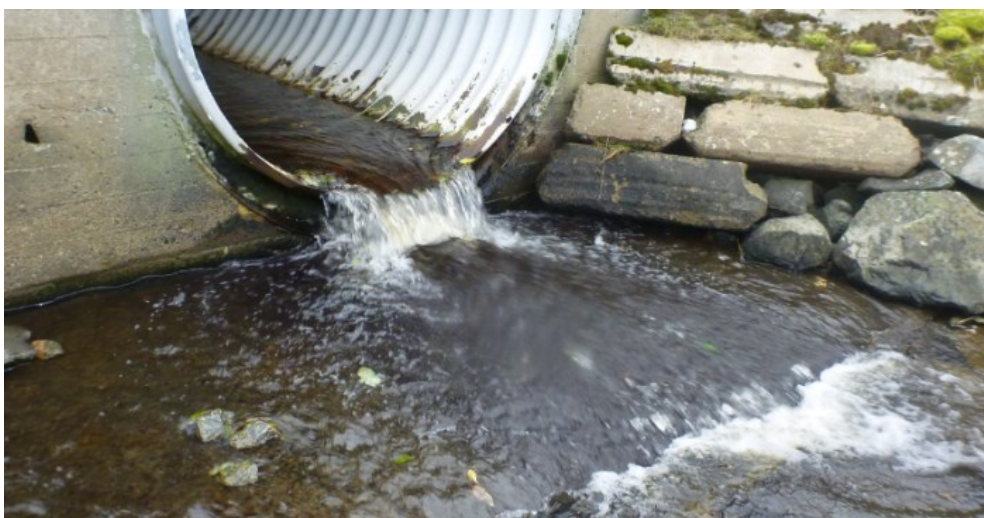
Kulvert under Fv 15 i nedre del av Bessakerelva er angitt som vandringsstoppende av Anonym (2012), pga lav vannstand i rør og stor høydeforskjell ved kulvertutløp. Undersøkelser i 2013 (Bergan 2014b) viser imidlertid at oppvandrende fisk trolig kan passere enkelte år, og at gyting av sjørret oppstrøms Fv 15 forekom høsten 2012. Kulverten under Fv 15 er vandringshindrende for oppgangsfisk, men passerer trolig på stor vannføringer i kombinasjon med flo sjø. Vandrybden i kulverten er tilfredsstillende, men utlagt falte betong-/steinheller nedstrøms gjør at vatnet renner med kun 1 cm vandrybde over et par meter, kombinert med fall. Vandringsmulighetene må utbedres, da inngrepet kan gi økologiske konsekvenser over tid, og føre til redusert sjørretbestand på sikt. Det er et betydelig areal med høy kvalitet oppstrøms som er berørt (Bergan 2014b). Kulverten gis statuskode oransje, med prioriteringsnummer 1.

Figur 59. Fall på steinplate i kulverten under Fv 15. Høyre kulvertløp sett nedenfra og opp Bessakerelva. Foto: Morten Bergan.

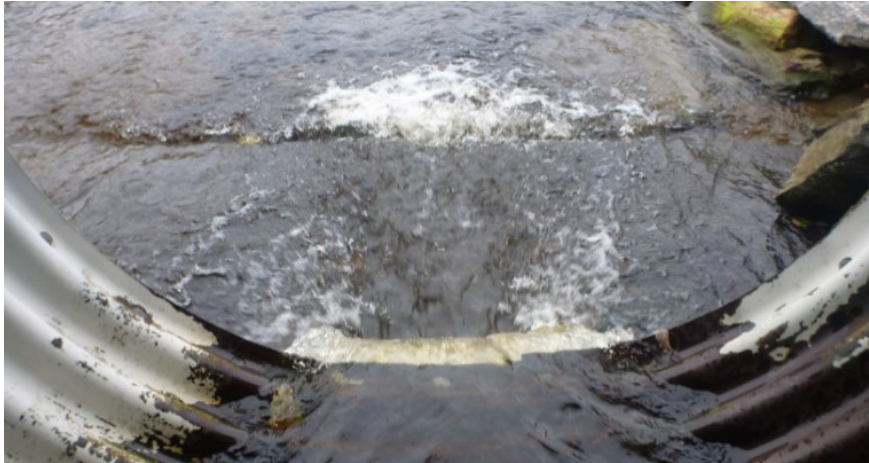
Figur 60. Fall på steinplate i kulverten under Fv 15. Motsatt kulvertløp fra foto oppstrøms. Foto: Morten Bergan.

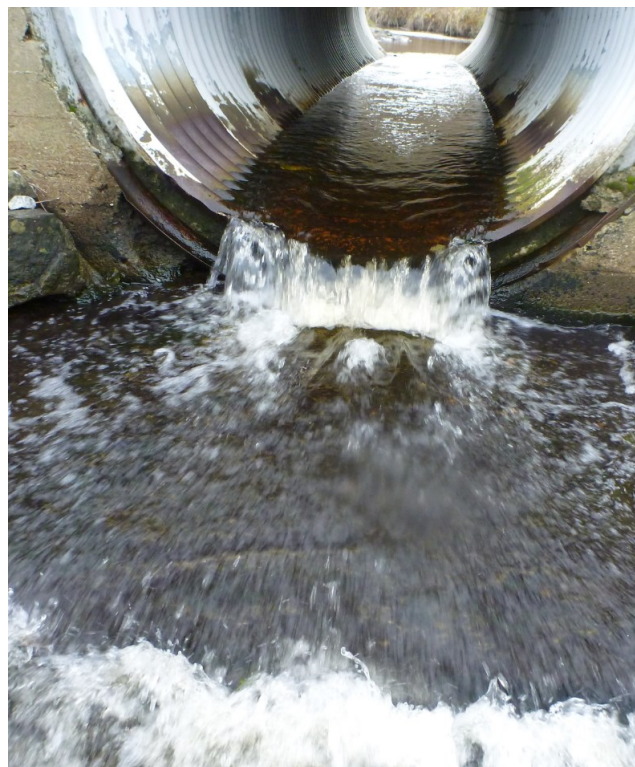
Figur 61. Gjennom kulvert under Fv 15. Foto: Morten Bergan.

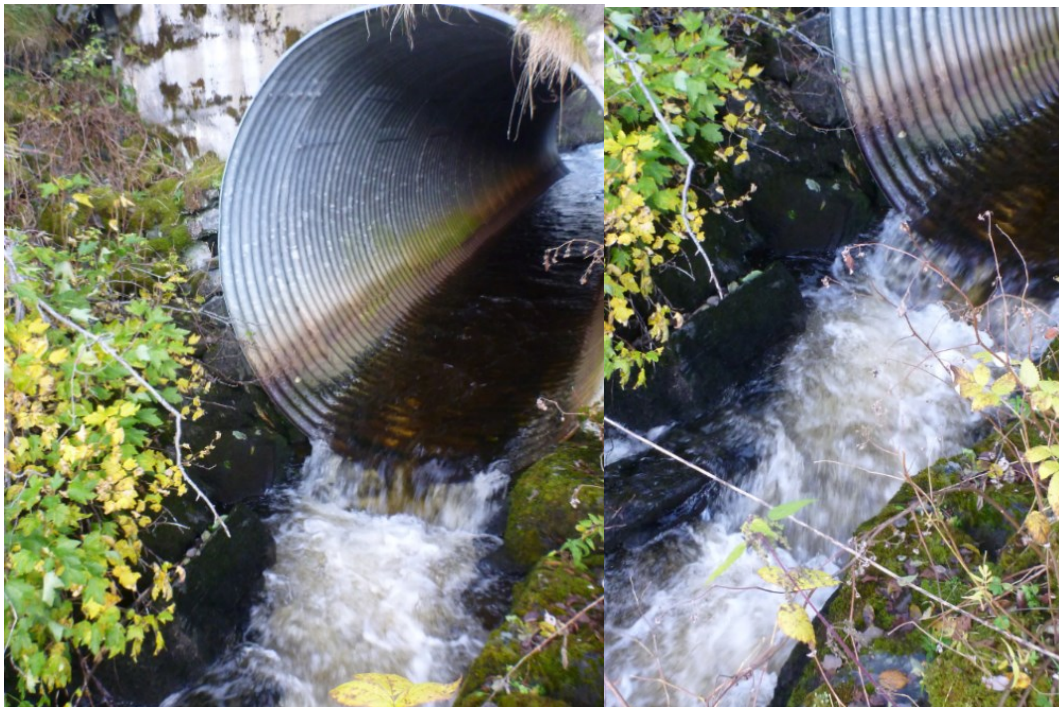
Figur 62. Kulvert under Fv 196 Denstadveien i Mobekken. Foto: Morten Bergan.

Bergan (2014b) utførte ungfisktellinger oppstrøms kulverten høsten 2013, og gjorde i tillegg vurderinger av den aktuelle veikrysningen: «*Kulverten under Denstadveien, like nedstrøms elfiskestasjonen, er oppgangshindrende, men gytefisk kan passere på gitte vandringsvinduer. Veikrysningen er utført med rillet blikk-kulvert, og har noe fall og høy vannhastighet nedstrøms. Inngrepet vil trolig gi vanskeligheter med forbipassering på lav vannføring og flom, men kan passes av større gytefisk ved et vandringsvindu på middels til høy vannføring*»

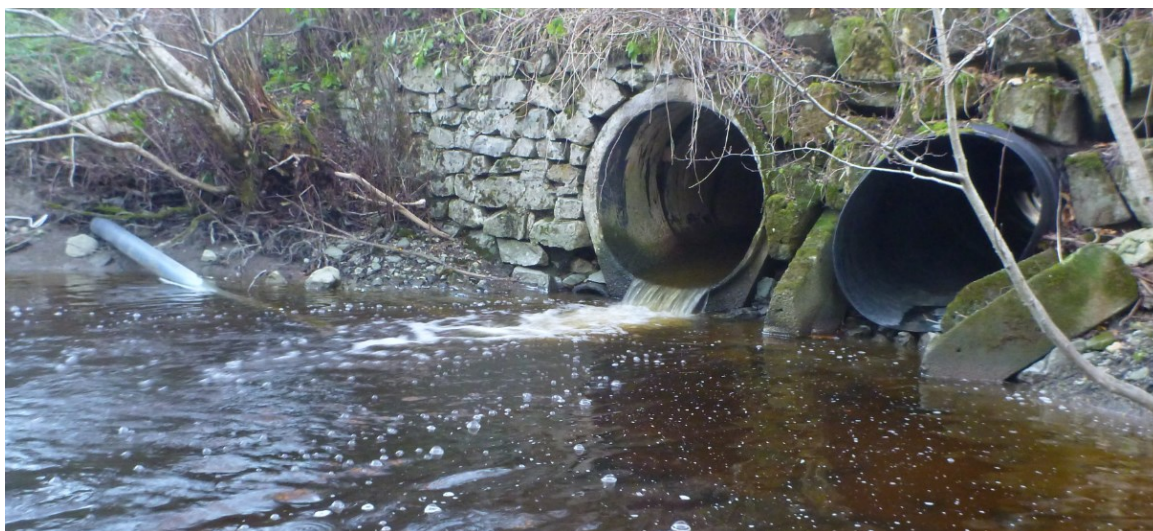
Dalabekken er en del av Balsnesvassdraget, som er det eneste fungerende sjørrretvassdraget igjen i Ørland Kommune (Bergan 2014c). Vassdraget er et miljøsatsningsområde for kommunens arbeid med vanddirektivet og restaureringen av Rusasetvatnet. Dalabekken krysses av Fv 231 i kulvert på to plasser, og inngrepene berører de viktigste gyteområdene for sjørrret i Dalabekken. Nederste veikrysning (Nr. 17) er vurdert av Anonym (2012) til å være usikker med hensyn til vandringsmuligheter, som følge av en høydeforskjell på 30 cm ved lav vannføring. Kulverten var også delvis gjentettet i 2013 (Bergan 2014c), noe som ga svært vanskelige oppgangsforhold for sjørrret. Forholdet ble utbedret på stedet. Oppgang av gytefisk forbi veikulverten i 2012 ble derimot dokumentert (Bergan 2014c). Oppgang forbi veikulverten ble også dokumentert i 2013 (Morten Bergan, upubliserte data). Vi fastsetter oransje fargekode med prioriteringsnummer 1 for veikrysning nr 17.

Figur 63. Utløp kulvert under Fv 231 (veikrysning nr.17) i 2014. Foto: Morten Bergan

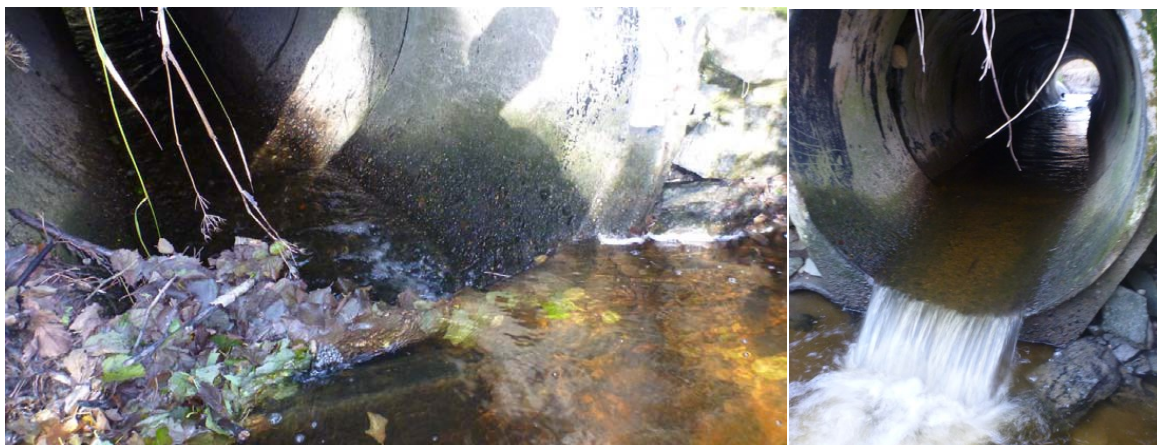
Figur 64. Gjentettet kulvertinngang som medfører høydeforskjell ved inngangen til veikrysning nr.17 under Fv 231 i 2013 (t.v.), men fjerning av trestamme og annet trevirke ga tilfredsstillende vandringsmuligheter gjennom kulverten i 2014. Foto: Morten Bergan.

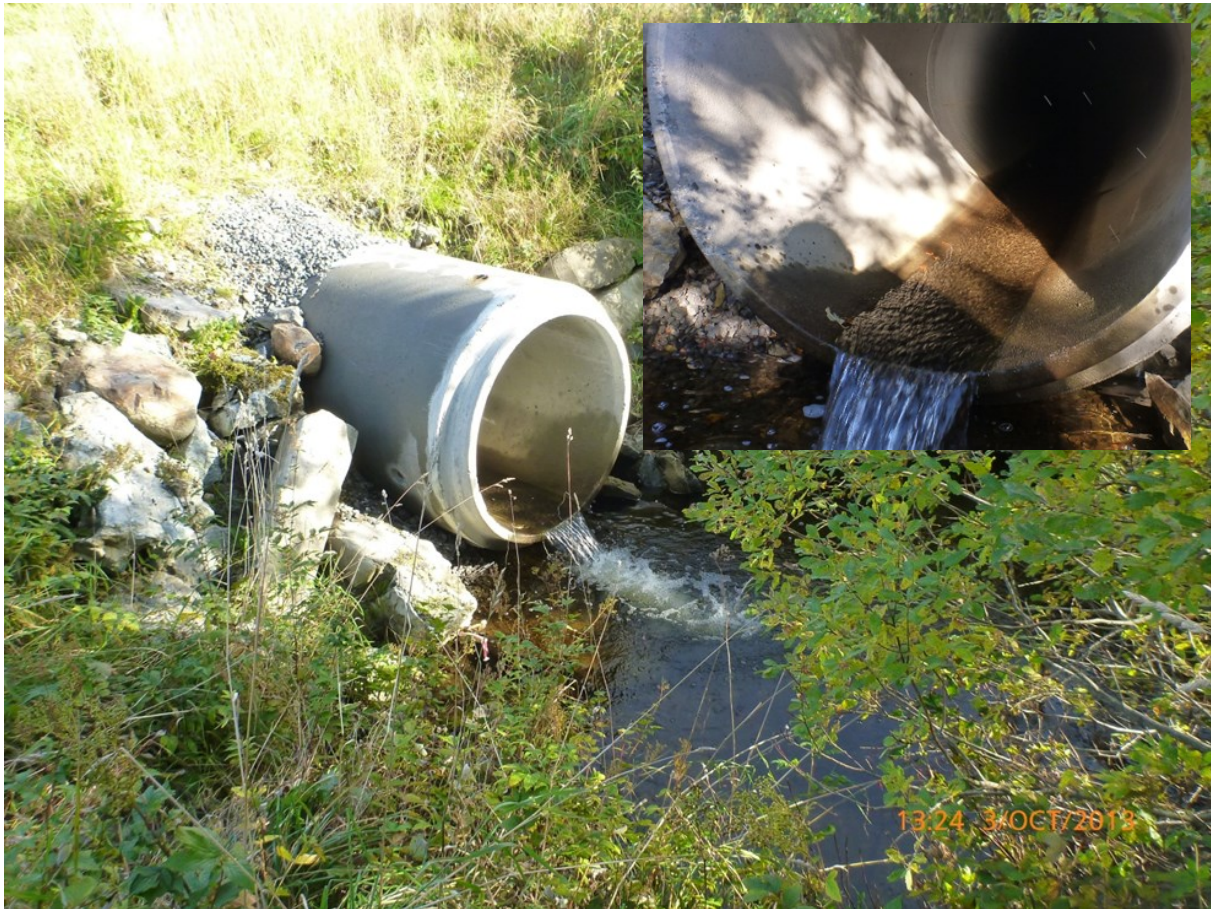
Øverste veikrysning (nr. 104) under Fv 231 i Dalabekken er en vandringsbarriere. Inngrepet har medført tapt gyte- og oppvekstareal for sjørrret i ovenforliggende vassdragsområder. Denne veikulverten er nylig byttet ut. Bergan (2014c) skriver at «kulvertens lengde (ca 44-45 meter) kombinert med svært lav vanndybde (< 5cm), vannhastighet og sprang ved utløp ved normale vannføringer» er årsaker til sjørrret ikke kommer forbi. Den gamle kulverten

var mulig å passere for oppvandrende fisk. Så mye som 1 kilometer eller mer med viktige oppstrøms gyteområder er dermed tapt for sjørret i vassdraget. Undersøkelser i 2013 (Bergan 2014c) og 2014 (Morten Bergan, upubliserte data) konkluderer med at de viktigste

Figur 65. Veikrysning nr. 104 i under Fv 231 i Dalabekken. Foto: Morten Bergan.

gyteområdene for Dalabekken i dag ligger i de verste delene av vassdraget, fordi vannkjemisk belastning, erosjon og menneskeskapte hydromorfologiske endringer øker nedover i vassdraget i dag. Veikulverten har derfor en potensielt betydelig bestandsreducerende effekt. Veikrysningen gis fargekode rød, med høyeste prioriteringsnummer (1).

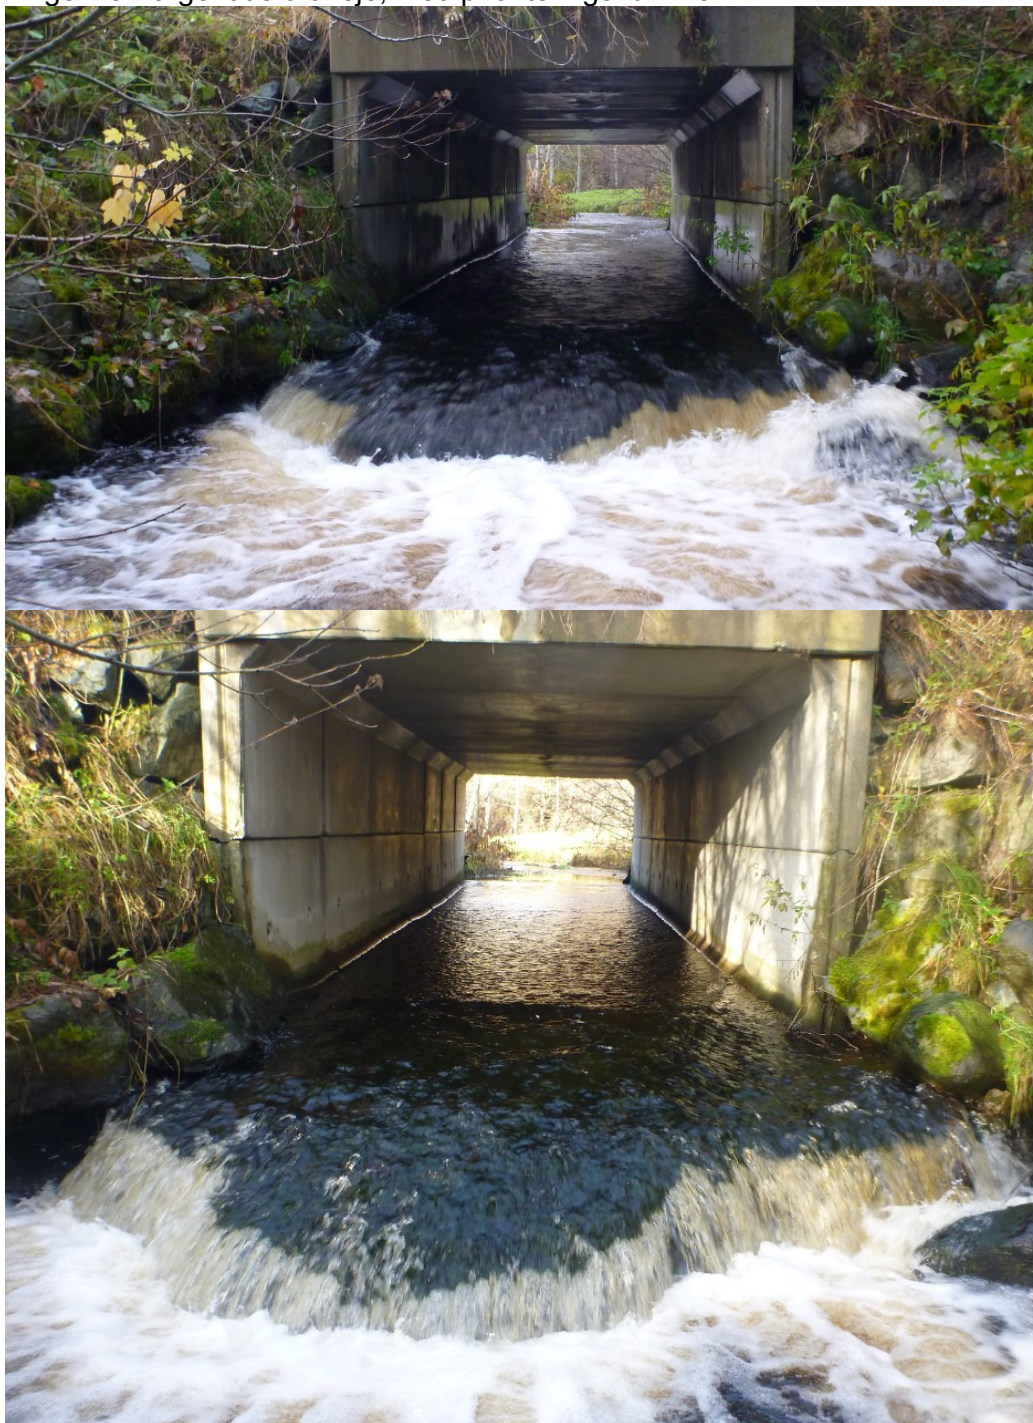
Eidselva munner ut i Trondheimsfjorden, og er utløpselv fra Eidsvatnet (lavlandsinnsjø). Opprinnelig var mesteparten av vassdraget, inkludert Eidsvatnet og dets tilløpsbekker, tilgjengelig for sjøvandrende laksefisk. Vassdraget er detaljert beskrevet i Bergan (2014b). Helt nede ved sjøen krysses Eidselva av Fv 231, i en kulvert som er beskrevet som vandringstoppende i perioder. Bergan (2014b) gjør følgende vurderinger av veikulverten basert på ungfiskundersøkelser opp- og nedstrøms, samt vurderinger av kulvertenes egenskaper for fiskevandring: «Kulverten under Fv 231 er utført på en måte som ikke tilfredsstillende fiskevandring. Opprinnelige vandringsforhold har vært gode på dette partiet av elva. Bunnen er i dag flat, utført med asfaltlignende stoff, og har en overhengende asfalt-tunge ved munningen. Det er lav vanndybde og en høy hastighet på vannet i kulverten. Inngrepet er vandringstoppende på lave vannføringer, og vandringshindrende på normal vannføring. Trolig kan stor gytefisk passere på over middels til høy vannføring, men dette inngrepet kan gi vandringssveiging for sjørret også da».

Det er store arealer for sjøørret oppstrøms Fv 231 som har fått betydelig forverret oppgangsforhold sammenlignet med naturtilstand. Ungfiskundersøkelser (Bergan 2014b) bekrefter at veikulverten har negativ effekt på gyting av sjøørret oppstrøms veien. Vi anser kulverten under Fv 231 som så vidt vandringshindrende at tiltak må iverksettes og prioriteres. Veikrysningen får fargekode oransje, med prioriteringsnummer 1.

Figur 66. Veikrysning under Fv 231 i Eidselva på liten flom og gunstig vannføring for forbivandring av sjøørret (øverst), og middels vannføring (nederst). Vannføringer lavere enn middels vi gi større forbivandingsproblemer for sjøørret på denne strekningen av elva, som opprinnelig har lett vandringsvei for både laksefisk og ål. Foto: Morten Bergan.

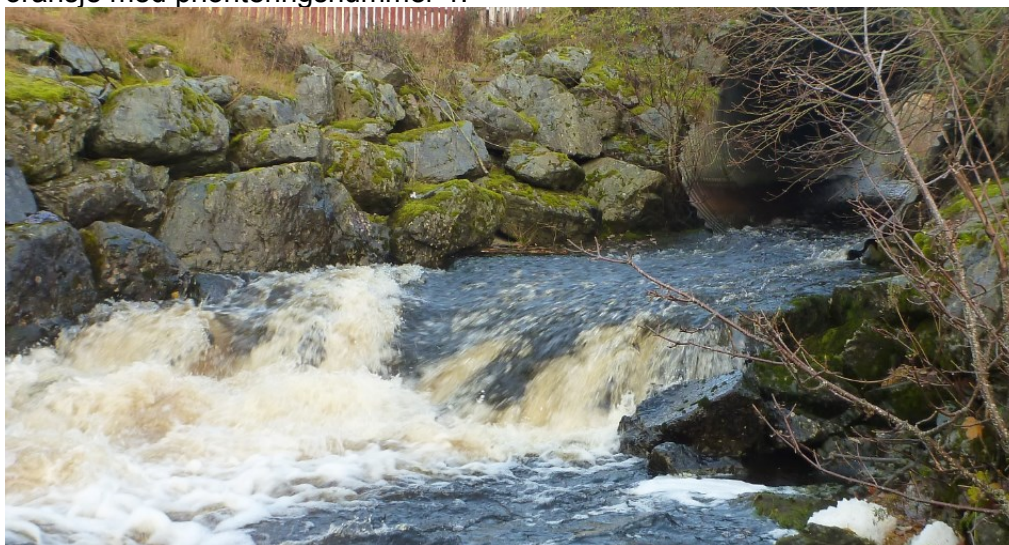
Botngårdselva er en del av større vassdragssystem, og munner til Bjugnfjorden ved Botngård. Veikrysningen under FV 710 er beskrevet som vandringsbarriere i Anonym (2012). Det vises til Bergan (2014b) for beskrivelser av vassdraget og potensiell anadrom strekning. Her vurderes veikrysningen under Fv 710 som tiltakskrevende vandringshinder og redusert forбивandring i dag: «Oppgangsforholdene for laks og sjørret i Botngårdselva er vanskelig sammenlignet med naturtilstand som følge av veikrysningen under Fv 710. Fisk passerer trolig, men vandringsvinduet er betydelig innsnevret, og kan ha økologiske konsekvenser i form av redusert laks- og sjørretbestand i vassdraget». Basert på tilgjengelig kunnskap om veikrysningen i Bergan (2014b) og vassdragets verdi for sjørret og laks, settes fargekode oransje med prioriteringsnummer 1.

Figur 67. Kulvert under Fv 710 i Botnelva. Botnelva med høy vannføring på fototidspunktet. Foto: Morten Bergan.

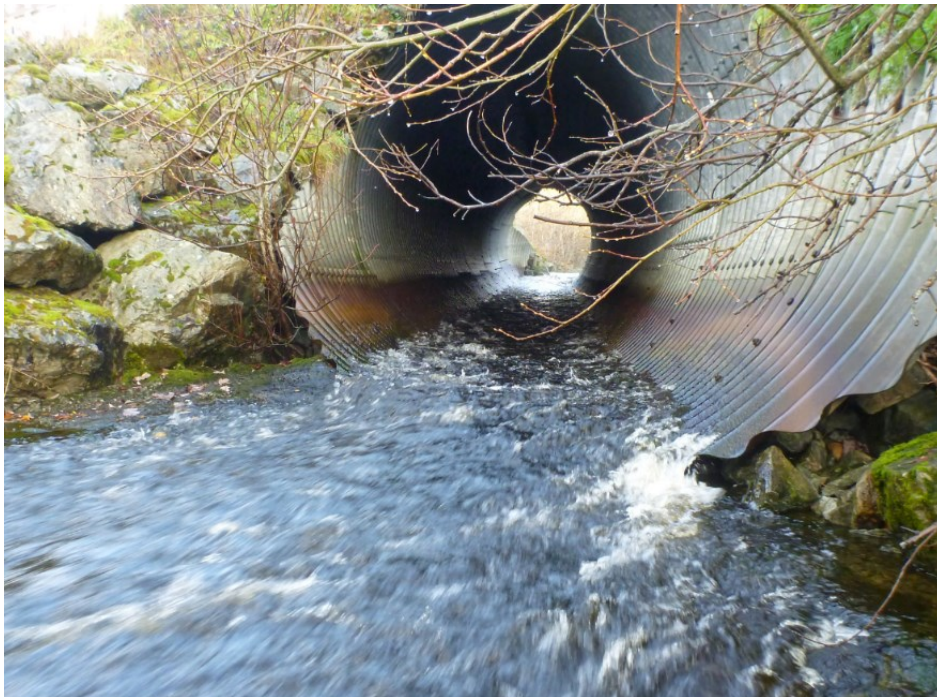
Figur 68. Kulvert under Fv 710 i Botnelva. Foto: Morten Bergan.

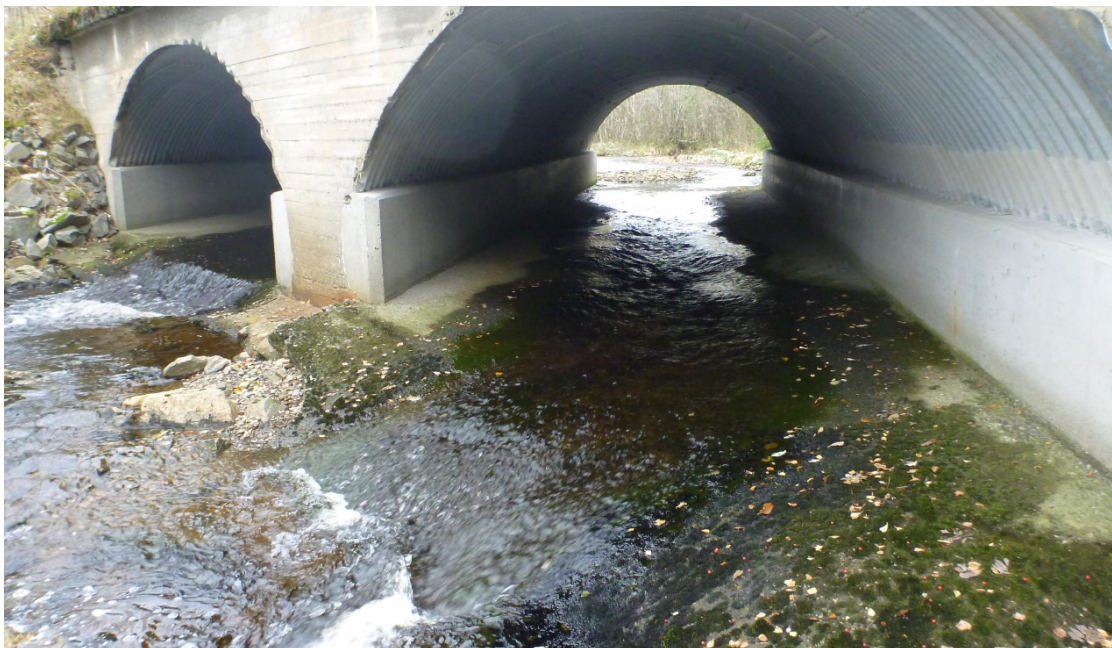
Litlelva er en sideelv til Hofstadelva, Roan kommune. Sideelva ligger ikke på lakseførende strekning, da laks og sjøørret stopper i Teistfossen lenger nede (Bergan 2014a). Anonym (2012) beskriver kulverten som delvis vandringstoppende (på lav vannføring). Litlelva er ført gjennom to kulverter, der begge er belagt med betongbunn, som har gitt lav vanndybde og relativt høy vannhastighet. Befaringer av veikrysningen viser at det er vandringsmuligheter forbi veikrysningen via det ene kulvertløpet på vannføringer over middels (Bergan 2014a). Litlelva beskrives som et viktig gyteområde i tilknytning til Hofstadelvas sakteflytende partier (Bergan 2014a). Vi anser vandringsmuligheten som betydelig redusert sammenlignet med naturtilstand, men vurderer det som lav prioritet å utbedre veikrysningen i ferskvannstasjonær strekning av dette vassdraget. Fargekode oransje settes, men lav prioritering (3) av tiltak inntil videre.

Figur 69. Veikrysning under Fv 715 i Litlelva. Foto: Morten Bergan.

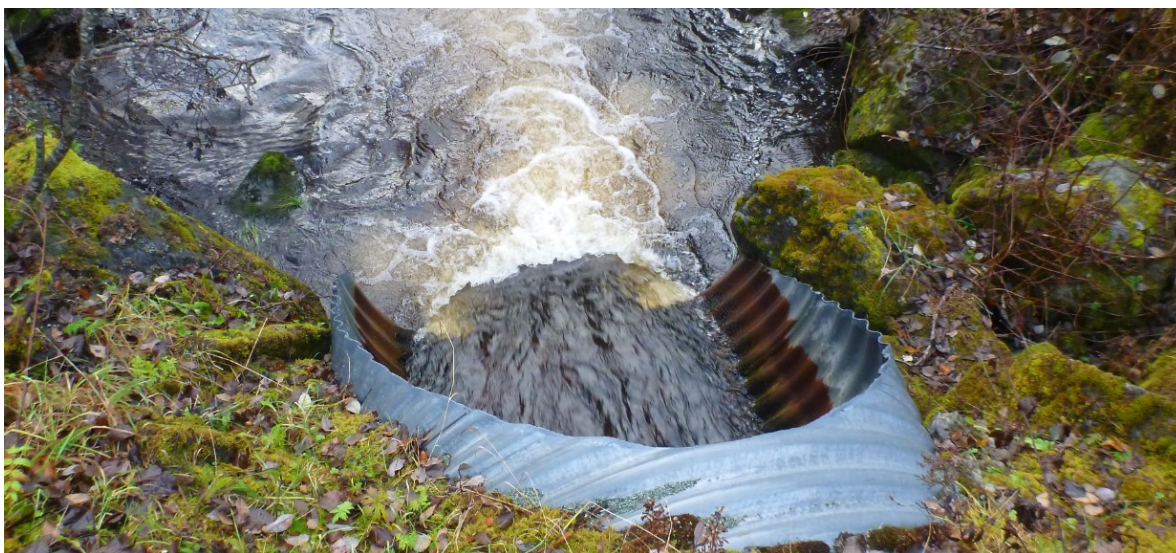
Okla munner i Bjugn fjorden. Fv 721 krysser vassdraget i en sterkt vandringshindrende kulvert (Bergan 2014a). Kulverten er beskrevet som vandringsstoppende av Anonym (2012). Det er fanget laks og sjørøret oppstrøms kulverten, så inngrepet er ikke vandringsbarriere. Bergan (2014b) omtaler kulverten under FV 721 som ugunstig utformet for fiskevandring, og danner her et vandringshinder, som i perioder også er en vandringsbarriere. Årsaken er høyt fall og noe høy vannhastighet i kulverten. Oppstrøms veien skal laks og sjørøret ha tilgang til Liavatnet (29 moh) med tilløpsbekker, der elvemusling finnes i tilsigsbekker til Liavatnet (Bergan 2014b). Vi fastsetter oransje fargekode, med høyeste prioriteringsnummer (1) for tiltak.

Figur 70. Kulvert under Fv 721 i Okla, på vannføring som antas å være fiskeførende for veikrysningen. Foto: Morten Bergan.

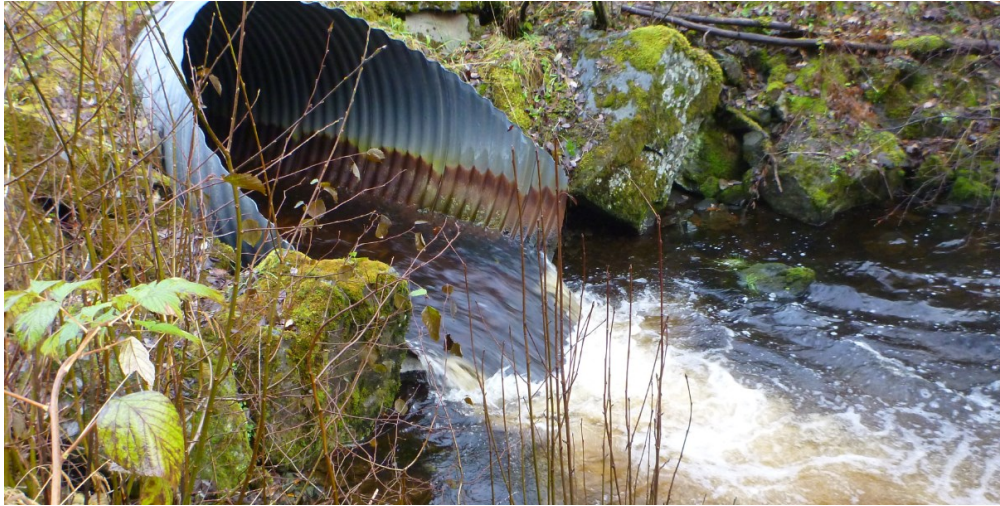
Figur 71. Kulvert under Fv 721 i Okla, på vannføring som antas å være fiskeførende for denne veikrysningen. Foto: Morten Bergan.

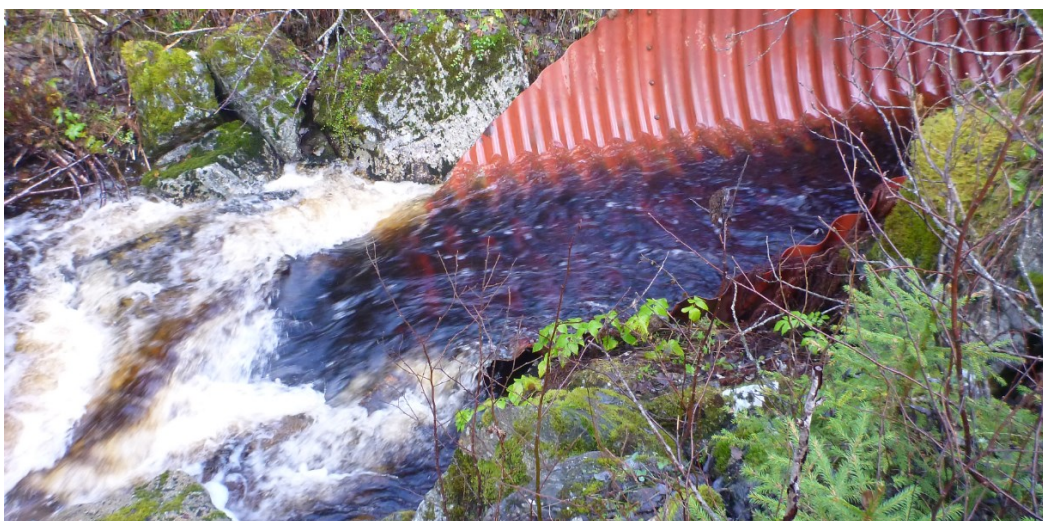
Hubekken munner til Monstadbukta i Åfjorden, og er et viktig sjørretvassdrag. Fv 723 krysser bekken i øvre del, og veikrysningen er angitt som usikker ifbm med forbivandring av sjørret (Anonym 2012). Bergan (2014a) omtaler veikrysningen på følgende vis: «Veikrysningen under Fv 723 er utført på en mindre gunstig måte mht. fiskevandring. Det er høy vannhastighet gjennom kulverten, og noe lav vanddybde, med sprang opp til kulverten uten dypere satskulper nedstrøms. Større gytefisk passerer trolig på vannføring over middels, men vandringsmulighetene er dårligere sammenlignet med før inngrepet. Lengde på anadrom strekning i Hubekken er ikke fastslått, og vi finner ingen tidligere nedtegnelser eller annen informasjon om dette, så potensielt areal for sjørret oppstrøms Fv 723 er ikke kjent. Tilgang for sjørret i Hutjønna oppstrøms Fv 723 er heller ikke brakt på det rene. Ved studier av flyfoto og kart registreres ingen markante fossefall eller sprang i bekken opp til Hutjønna eller i tilsigreina videre oppover i retning mot Imsafjellet». Veikrysningen fastsettes som klart vandringshindrende og tiltakspiktig. Det er noe usikker betydning av bekkearealet oppstrøms veikrysningen, da ingen data eller undersøkelser av dette er foretatt. Vi fastsetter oransje fargekode med prioriteringsnummer 2 for veikrysningen. Ytterligere undersøkelser anbefales imidlertid før tiltak.

Figur 72. Kulvert under Fv 723 på høy vannføring i Bubekken. Foto: Morten Bergan.

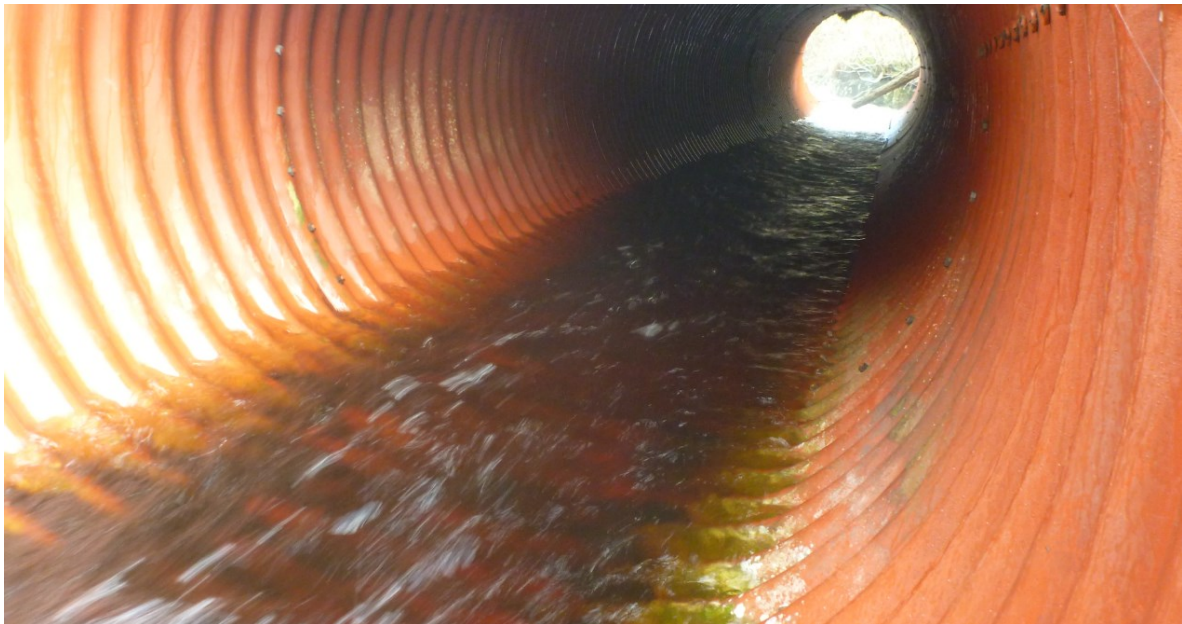
Figur 73. Kulvert under Fv 723 på høy vannføring i Bubekken. Foto: Morten Bergan.

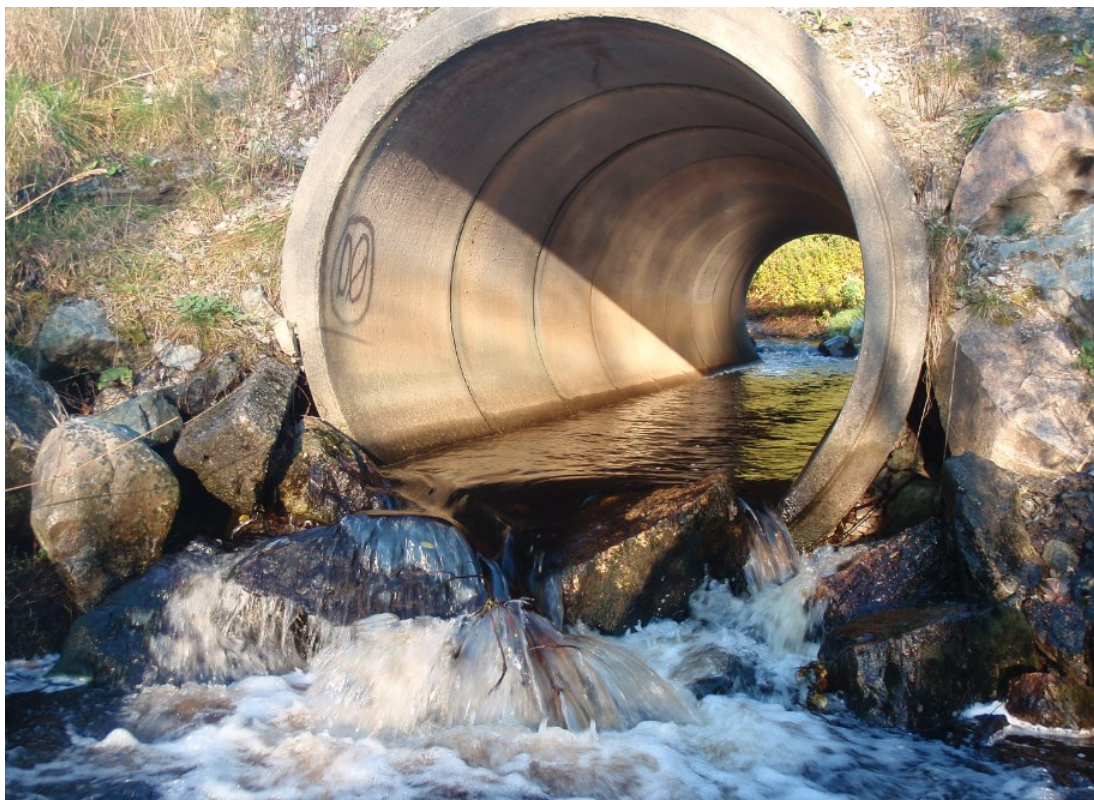
Sandstadelva ligger på Hitra, og krysses av både Fv 714 (nr. 56) og 341 (nr. 26). Anonym (2012) angir krysning under Fv 341 som usikker ifbm vandringer for fisk, og peker på forhold under Fv 714 lenger nedstrøms som må rettes opp før eventuelle tiltak ved Fv 341 er aktuelle. Sandstadelva er nylig beskrevet i Bergan (2012b). Her karakteriseres veikrysningen under Fv 341 som mindre problematisk for forbivandring, mens kulverten under Fv 714 er vandringshindrende, med periodiske, vannføringsavhengige passeringmuligheter. I praksis vurderer Bergan (2012b) det slik at det ikke er veirelaterte vandringsbarrierer i Sandstadelva, og heller ingen store vanskeligheter som kan gi tapt eller redusert bestand oppstrøms vei, dersom vassdraget hadde hatt sjørretforekomst. I Sandstadelva er det endringer i elveløpet like før utløp i sjø, uavhengig av vei, som mest sannsynlig kan ha ført til at sjørretbestanden i dag er borte (Bergan 2012b). Fargekode grønn fastsettes for veikrysning nr. 26 under Fv 314. Fargekode oransje fastsettes for veikrysning nr. 56 under Fv 714, med prioriteringsnummer 3.

Figur 75. Veikulvert under Fv 714 (nr. 56) i Sandstadelva. Foto: Morten Bergan.

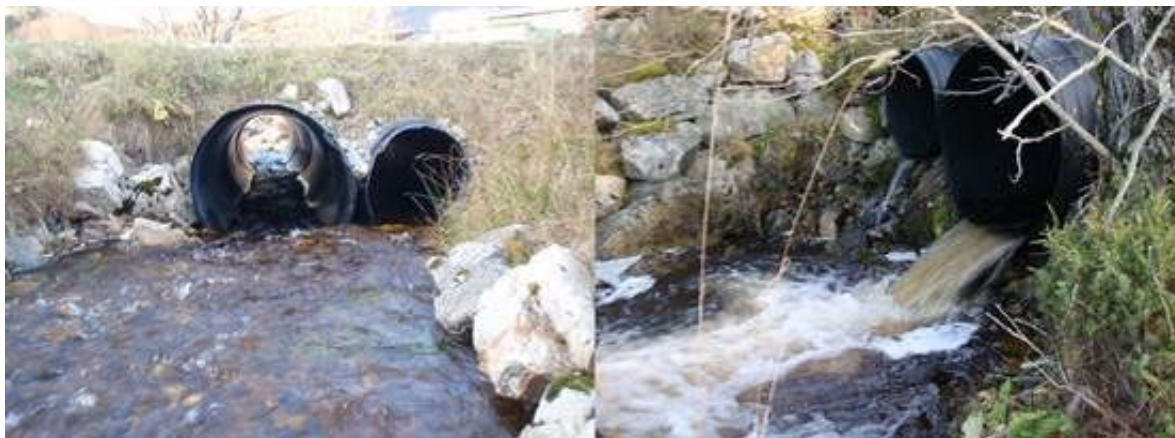
Nr. 27 (FV365): 117-137-R Dragevassdraget

Dragevatnet med utløpsbekken til sjøen ligger på Fjellværøya, Hitra. Vassdraget krysses av Fv 365 og er grundig beskrevet i Bergan (2012b), som opplyser om at vassdraget tidligere har hatt en tallrik sjøørretbestand. Anonym (2012) vurderer kulvert under Fv 365 som vandringsbarriere for oppvandrende sjøørret grunnet en 40 cm høydeforskjell ved utløpet nedstrøms veien. Bergan (2012b) skriver følgende om samme veikrysning: «Utløpsbekken fra Dragevatnet krysser Fv 365 i en om lag 10 meter lang kulvert snaue 200 meter før munning til sjøen. Utløpet av kulverten har fall på 30-40 cm på normal vannføring, og dypere kulp rett nedstrøms kulvertspranget. Vanddybden er noe lav i kulverten, og vannhastigheten er høy. Kulverten må klassifiseres som vandringshindrende, men fungerer ikke som permanent vandringsbarriere for gytefisk.» Dragevassdraget har vært stengt med demning oppstrøms veikulverten i flere tiår, men det er skissert planer for tiltak for å få sjøørret forbi demningen gjennom et nyanlagt bekkeløp og fisketrapper/terskler (Arne Jørgen Kjøsnes, NVE, pers. medd.). Det er naturlig at Statens vegvesen gjør det samme med kulverten sin, som er periodevis vandringshindrende i en opprinnelig lett vandringvei for sjøørret i utløpsbekken. Veikrysningen får fargekode oransje, med høyeste prioriteringsnummer 1.

Figur 76. Krysning under Fv 365 i utløpsbekken fra Dragevatnet. Foto: Morten Bergan.

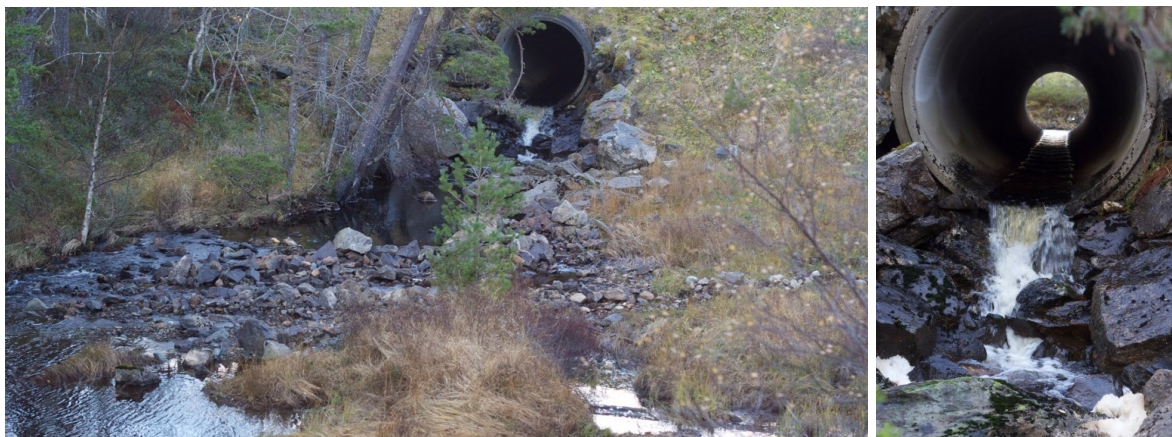
Nr. 29 (FV381): 117-64-R Merkesåa

Merkesåa på Hitra krysser Fv 381. Anonym (2012) påpeker at elvevannet renner under kulverten, og kulverten defineres som en vandringsbarriere. Bergan (2012b) konkluderer også med at krysningen under Fv 381 ikke er egnet for oppvandring av sjøørret. Kulverten er sterkt vandringshindrende for både små og stor ørret grunnet liten vanddybde og stor høydeforskjell ved normale vannføringer. Hvorvidt inngrepet er en permanent vandringsbarriere eller om sjøørret kan passere på høy vannføring, ble delvis undersøkt av Bergan (2012b). Det ble påvist svært gode forekomster av årsyngel på den relativt korte elvestrekningen nedstrøms FV 381. Det var en merkbar nedgang i fangster oppstrøms veien. Her ble kun

enkeltindivider påvist tilsvarende ferskvannstasjonære bestander av ørret. Resultatene indikerte at større sjøørret ikke hadde tilgang til strekninger oppstrøms kulverten, og konklusjonen var at veifyllinga og kulverten gjorde at anadrome arealer oppstrøms i dag var tapt. Omfanget av tapt oppstrøms areal er ikke kjent, men kan omfatte flere vann og bekker oppstrøms veien. Vassdraget gis fargekode rød med prioriteringsnummer 2. Kartlegging av anadrom strekning oppstrøms veikulverten bør gjennomføres.

Figur 77. Veikulvert under Fv 381 i Merkesåa. Foto: Morten Bergan.
